調査資料 本件事故調査において認定された事実

第1 プール室とプールの構造

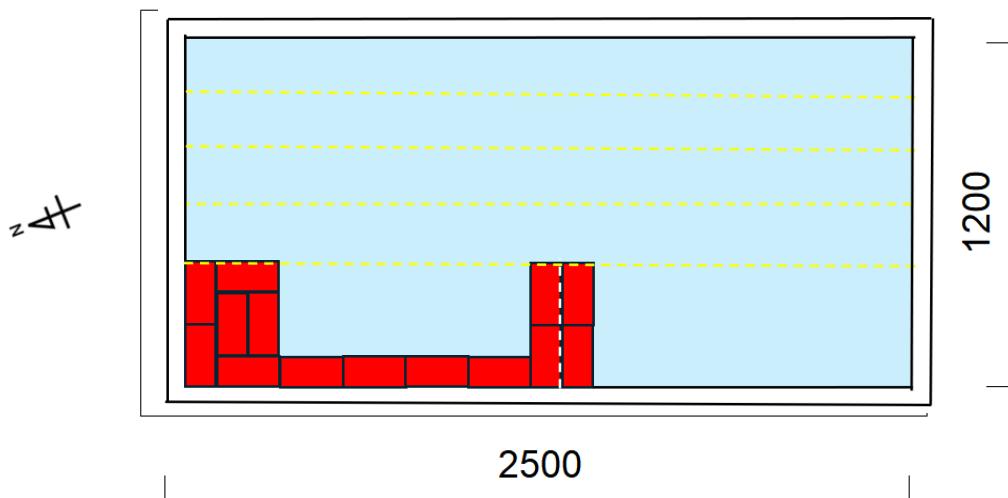
図8 メガロス武蔵小金井店スクール用 25 m プール図面と事故発生時の水深調整台の配置状況（単位は cm）。黄点線：レーンコース、白点線：仕切り

図8は事故当日のプールにおける水深調整台の配置状況を示している。使用されていた水深調整台の寸法は、幅 100 cm × 奥行 200 cm × 高さ 40 cm である。まず、レーンロープはコーチ室に最も近い 1 本が外されていた。要するに 2 レーン同時使用の形態となっていた。幅は 400 cm である。北に近いほうの水深調整台は 6 台で 2 レーンを占めていた。端からの距離は 300 cm であった。水深は 500 cm 先まで徐々に深くなっているので、6 台の水深調整台の理論水深は、最も浅い箇所で 70 cm であり、最も深い箇所で 76 cm であった。その先において水深調整台は 1 台ずつ、長辺をプール壁面に沿わせるように配置されていた。左に近い 1 台が水深方向に少し傾斜していたものの、中央に近い 3 台と中央の 4 台については、すべて水深 120 cm の箇所に位置しているため、理論水深は 80 cm となる。なお、水深調整台の設置されていない箇所の水深は一部 116 cm から 120 cm であるものの、ほとんどが水深 120 cm である。

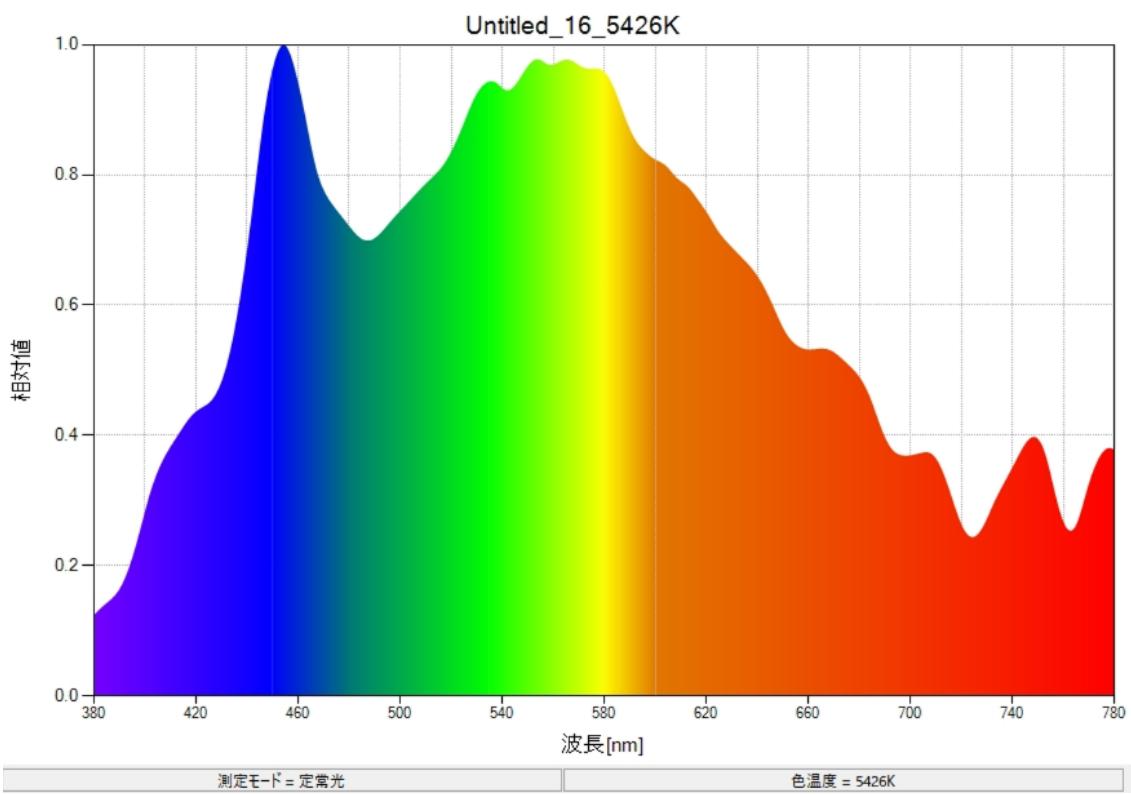
図 9 北側から南側に向かって測定した可視光スペクトル (照度 506 lx)

図9ならびに図10は、北側から南側に向かって測定、南側から北側に向かって測定したそれぞれの可視光スペクトルである。両方とも450 nm付近に支配的な青輝線が観測されている。これはLEDの元の青色発光成分であり、これによって白色蛍光体が励起されている。それ以外のブロードなスペクトルはほぼ白色光の成分である。この成分にはLEDの白色成分と外光の白色成分が混合している。そのため、南側を向いている図9の白色スペクトル強度（山のようなスペクトル形状）は図10のそれより少し強くなっている。さらに色温度が前者で5426K、後者で5709Kと後者で高くなっていることから、LED照明の青色の影響が後者、つまり北向きで強くなっていることがわかる。

窓の方角を向ければ外光の影響（照度506lx）を受けて、逆の方向を向けばLED照明の影響（照度393lx）を強く受けるということである。

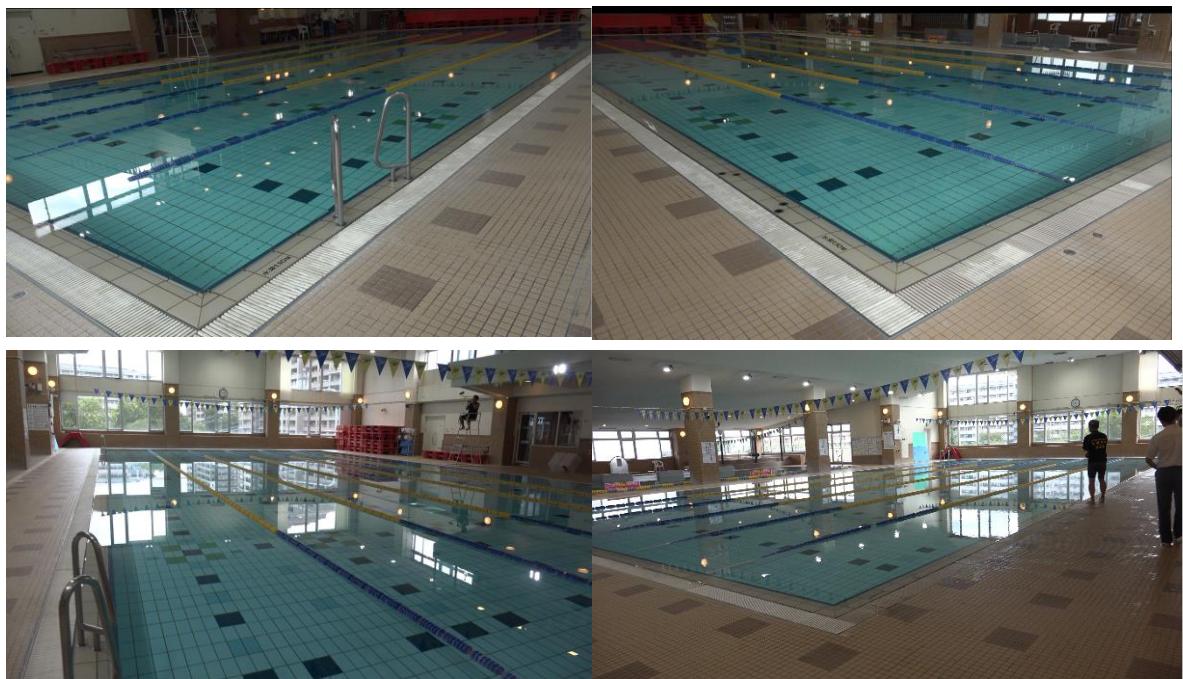
図11 プールの4隅からプール中央に向いて撮影した様子（左上：南東から、右上：南西から、左下：北東から、右下：北西から）

上の2枚については窓側からプール室奥に向いて撮影されているので、少し暗いイメージである。実際に照度は393lxだったので、屋外よりはだいぶ暗くなる。その分、LED照明やオレンジ照明が水面にて反射していてひときわ目立っている様子がわかる。LED照明は点光源であるにもかかわらず、スペクトル上では激しく青が光っている様子であることから、水面反射は点で集中している分だけ、この写真の見た目以上に極めて強い。

一方、下の2枚については窓側を向いているので、外光反射がプール水面で見られることがわかる。その分、照度は506lxと、窓に向いている分明るいことが分かった。こちらでもスペクトル上で青が激しく光っているので、実は外光に負けないくらいの光の強さでLED照明が水面で反射していることがわかる。

いずれにしても、水中に沈んだ人を早期に発見するのに、これらの水面反射がじやまするよう強く影響することが示唆されている。

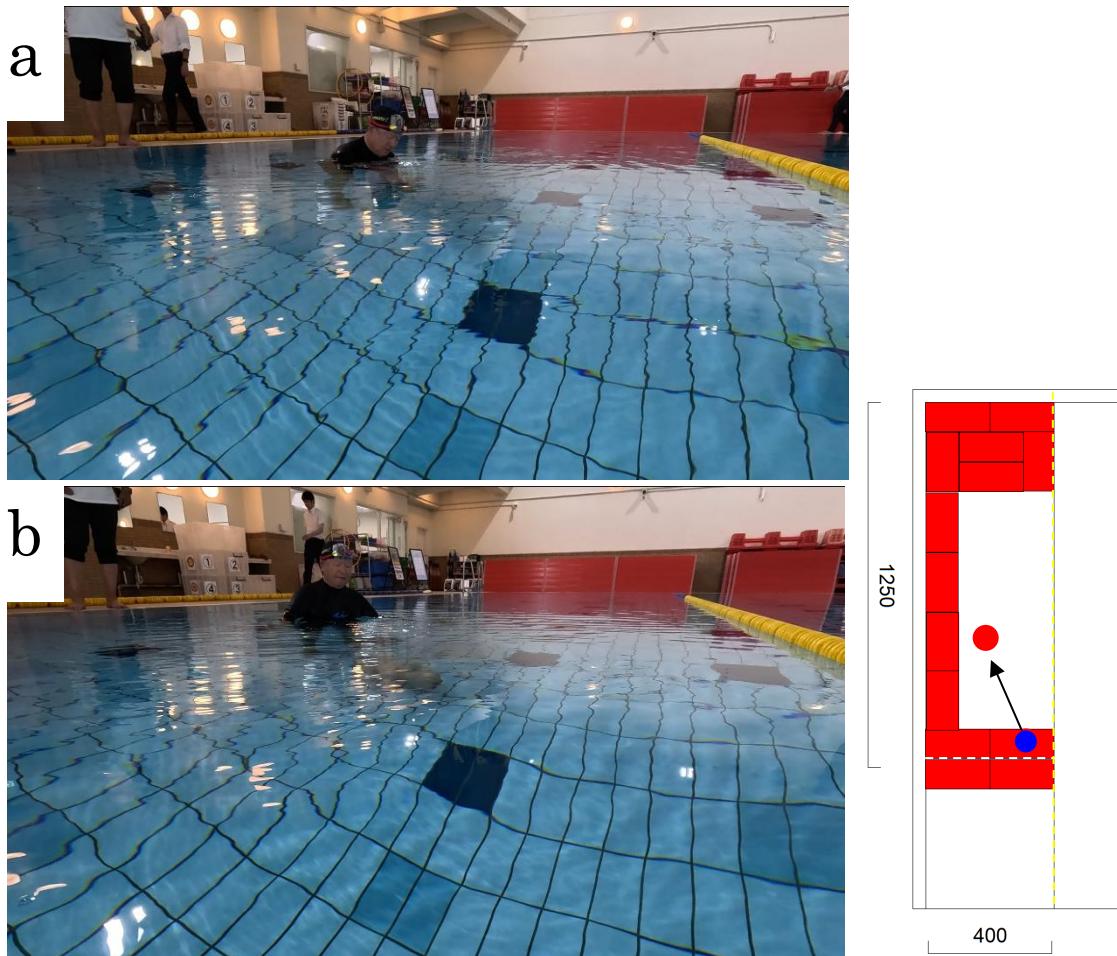
図1-2 25mプールの水面写真。下の図にて赤は事故当時の水深調整台の位置で、青丸は撮影ポイント、赤丸は人形静置位置。人形が立位では見えなくなる

図12は、プール内にて右図のイラスト内の青丸から赤丸に向かつて撮影した写真である。青丸から赤丸までの距離はおよそ250cmとしている。壁の白色が水面に反射してプール水底の一部はそれによって見えづらくなっていることがわかる。遠くの水底は屈折の影響で浮き上がっているように見える。

図12aは56cmの身長の人形を垂直に水面直下で浮かべている様子を示している。水面直下の人形の姿を見ることはできなかった。一方、図12bは完全に沈み水底に横たわった状態である。かろうじて人形の姿を見ることができた。水による光の屈折現象により、人形がつぶされて見えてしまうのと、水面反射により見えづらくなるのと、その双方が重なり合って、水中の人形が見えづらくなっている。

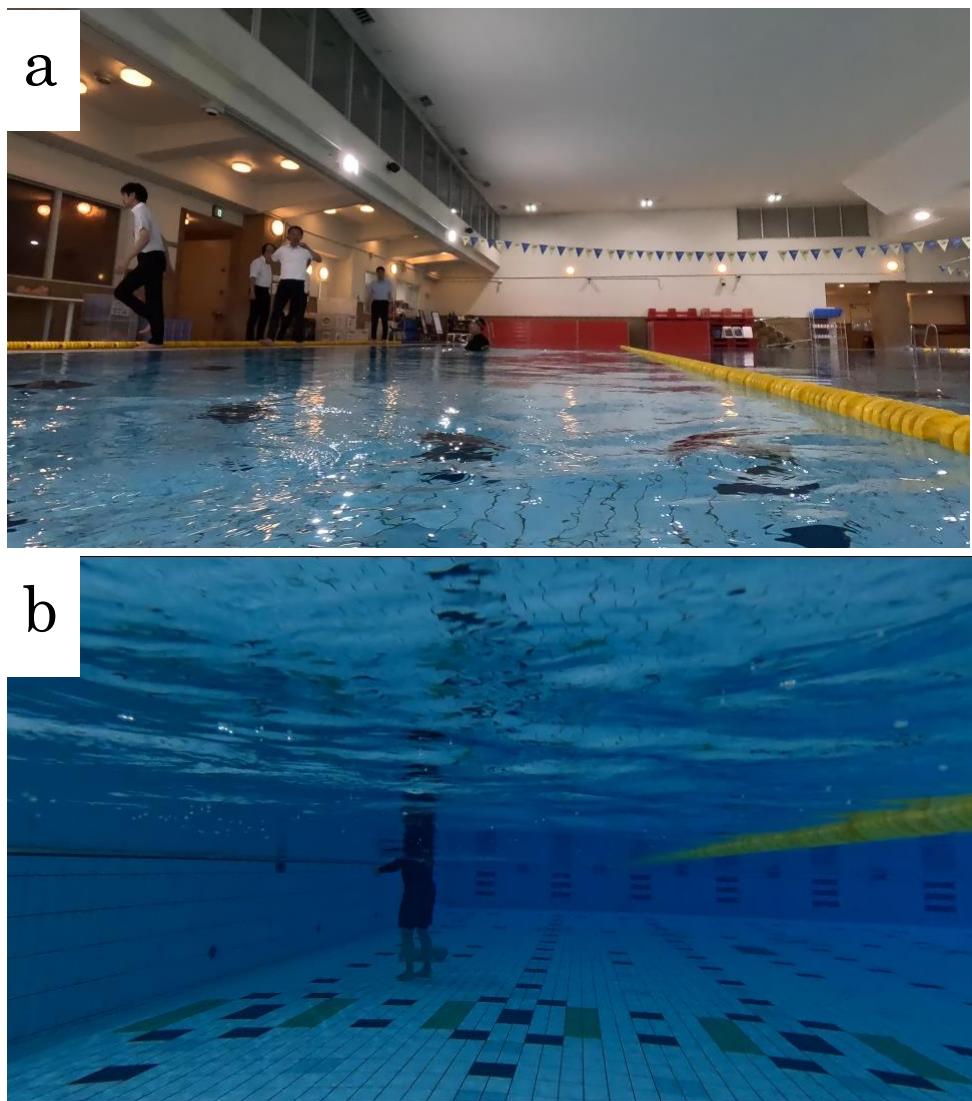
図13 十分に遠くから、沈めた人形を見た様子。a 水面、b 水中

図13は水中に沈められている人形とその付近に立つ調査員の姿を、およそ8mにて十分に距離を保って撮影した様子である。

図13aは水面像で、調査員の水面から上の姿しか写っていない。下半身は全く写っていないし、ましてや沈められている人形の姿を見ることはできなかった。図13bは水中像で、調査員の水面の姿は写っていないものの、水中の姿を見ることができた。ましてや、底に沈み横たわっている人形の姿を明確にとらえることができた。これであれば、約20m先の対面するプール壁の直下に人形が沈められていたとしても、目視で確認することができるだろう。

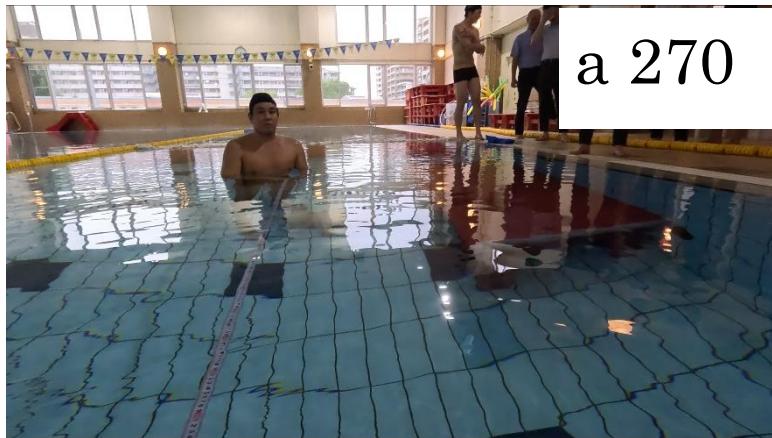
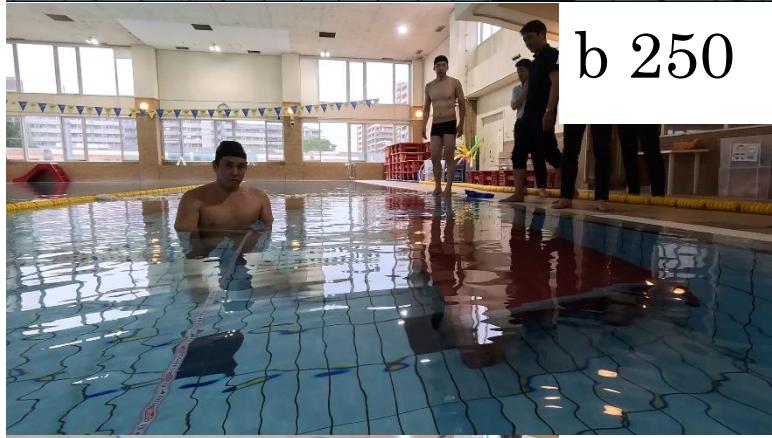
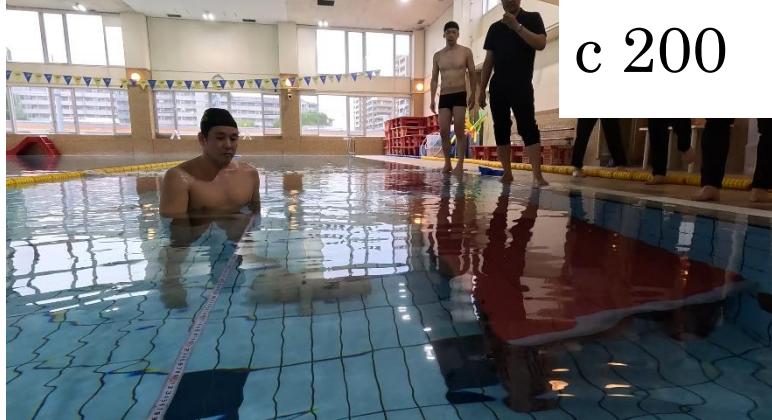
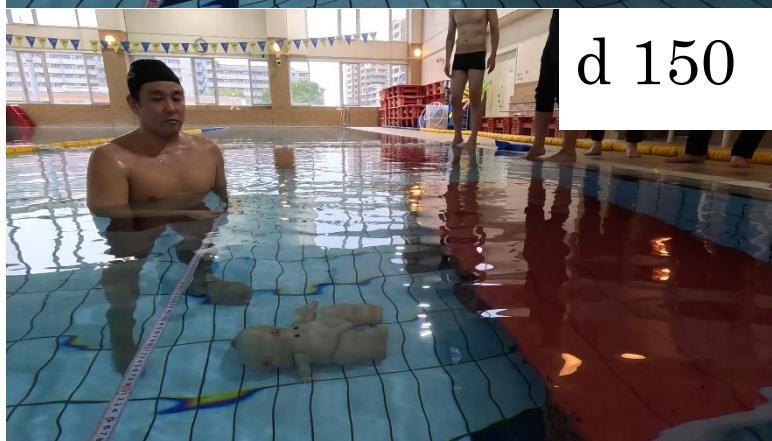
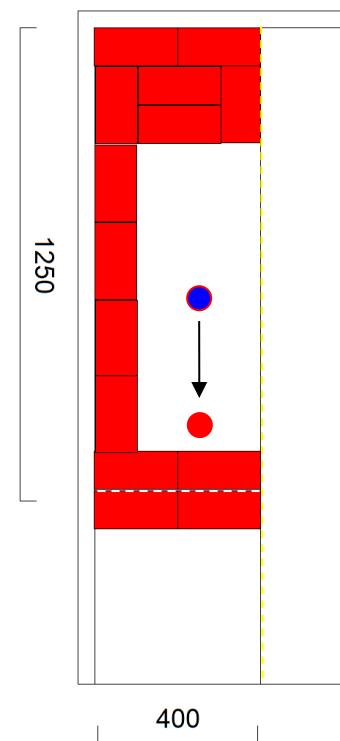
図14 プール南南西を向いて沈めた人形を観察した様子（単位はcm）

ア まず図14では、南の窓に向かって沈められた人形を見ている。右下の挿入図で示すように撮影者（青丸）から見て人形（赤丸）は南に向かっている。この2点間の距離を縮めていくとa: 270 cmでは人形の姿は外光による水面反射で見ることができない。b: 250 cmでも人形の姿を認識することができない。c: 200 cmでは水面反射から外れるために、何らかの姿であることが判別できる。d: 150 cmでは人形の姿であることが明確にわかる。

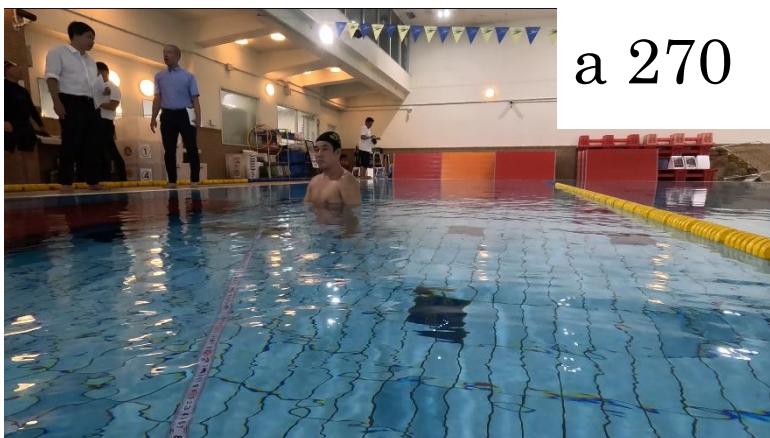
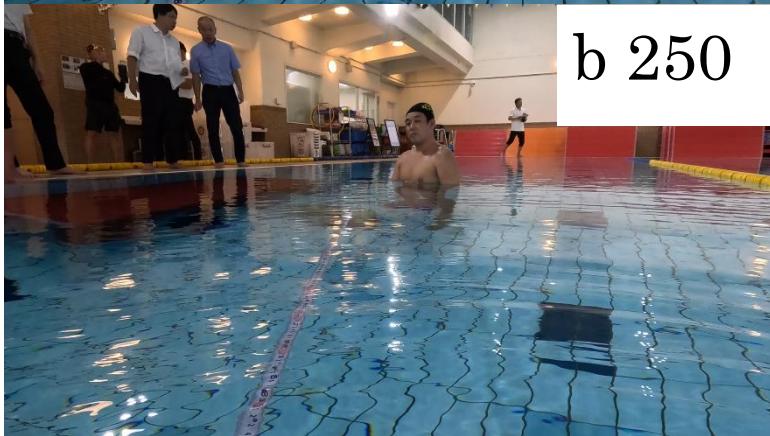
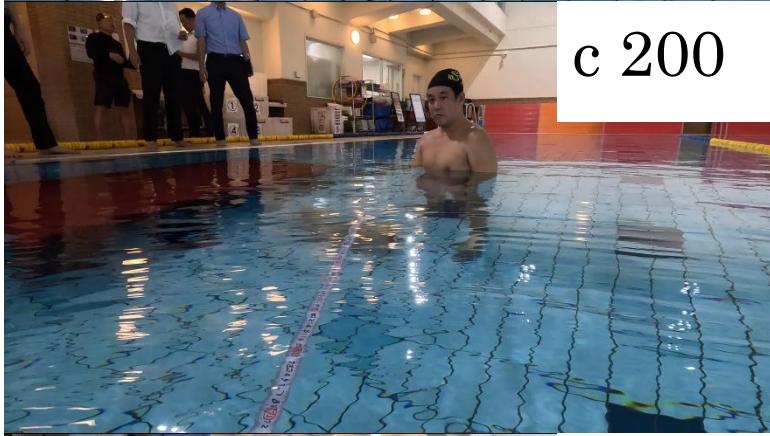
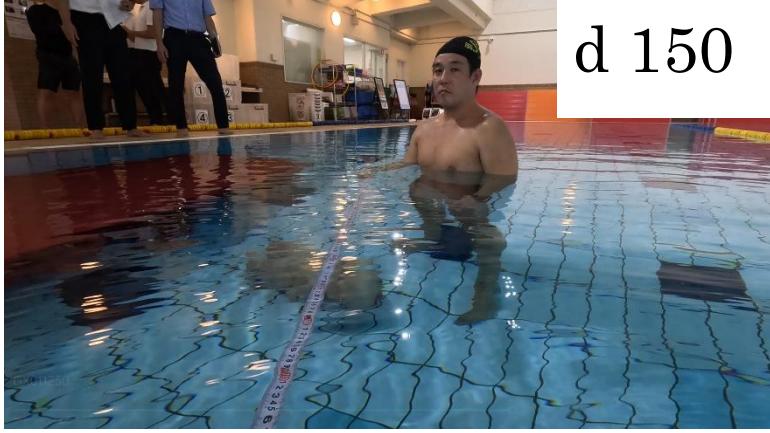
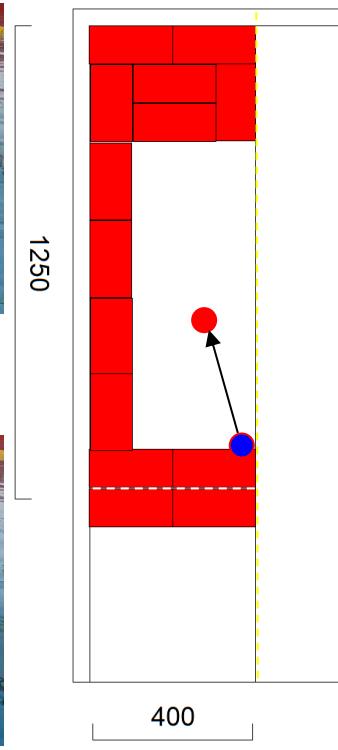
図15 プール北を向いて沈めた人形を観察した様子 (単位は cm)

イ 次に図15では、南の窓を背にして南南東から北北西に向かって沈められた人形を見ている。右下の挿入図で示すように撮影者（青丸）から見て人形（赤丸）は北北西に向かっている。この2点間の距離を縮めていくとa: 270 cmでは人形の姿はLEDライトや蛍光灯による水面反射で見ることができない。b: 250 cmでも同様に人形の姿を認識することができない。c: 200 cmでは水面反射の影響を受けているものの、何らかの姿であることが判別できる。d: 150 cmでも何らかの姿であることがわかる。

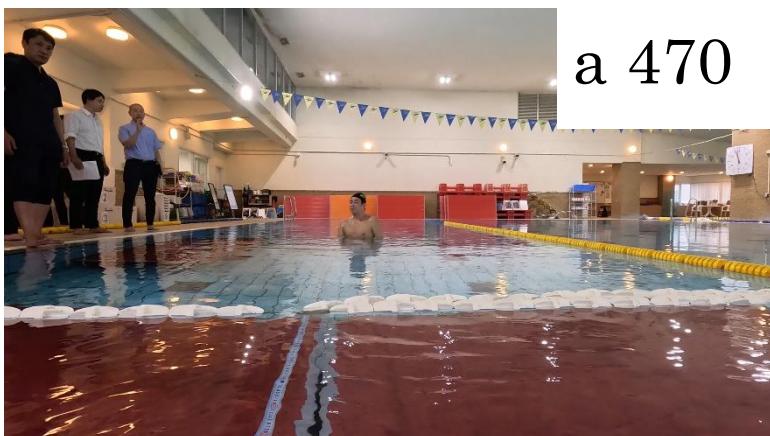
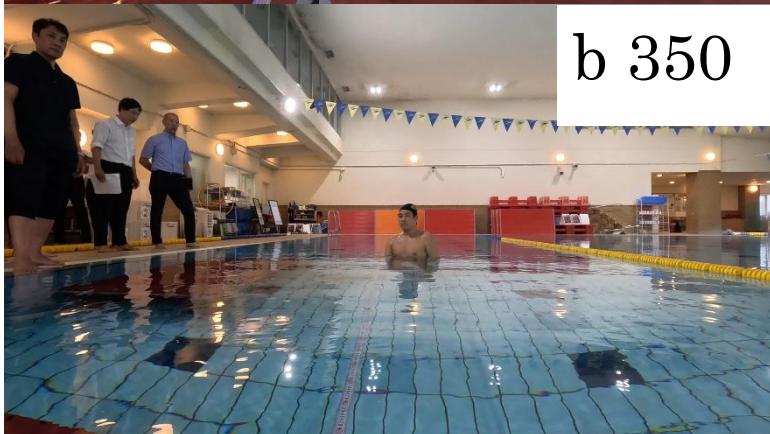
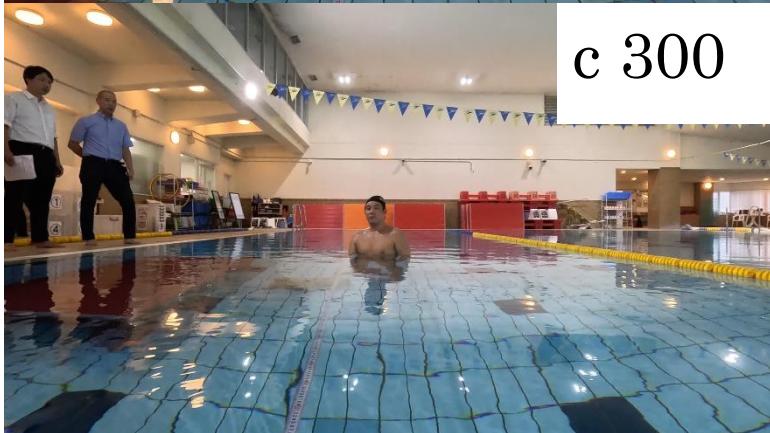
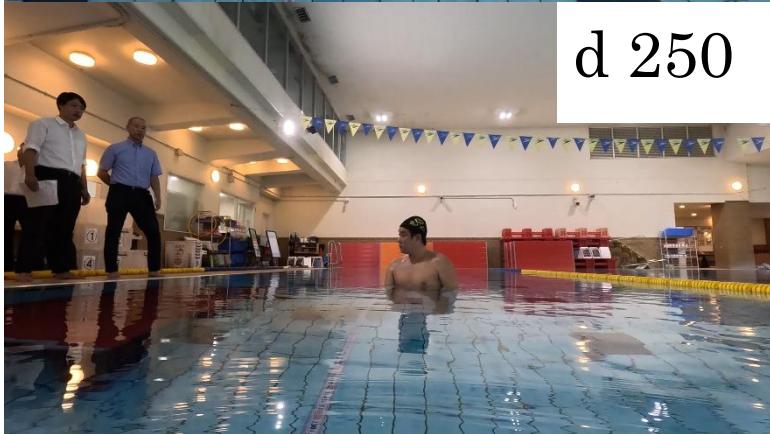
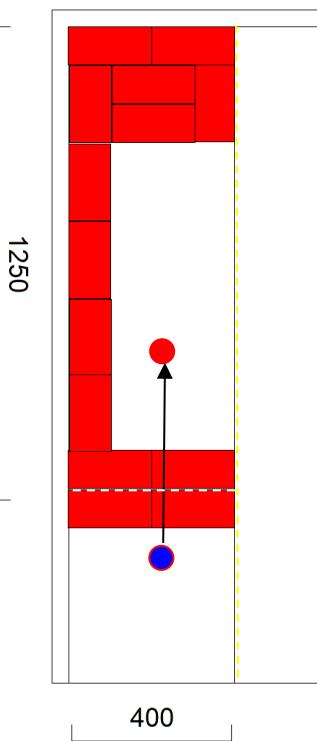
図16 プール北北東を向いて沈めた人形を観察した様子 (単位は cm)

ウ さらに図16では、南南西の窓を背にして南南西から北北東に向かって沈められた人形を見ている。右下の挿入図で示すように撮影者（青丸）から見て人形（赤丸）は北に向かっている。この状況ではLEDライトの水面反射の影響を受けることがない。この2点間の距離を縮めていくとa: 470 cmでは後ろの白壁の水面反射によって人形の姿は見ることができない。b: 350 cmでは後ろの白壁の水面反射の影響を受けにくくなってきたために何らかの姿としてとらえることができる。しかしながら、人形の姿を認識することができない。c: 300 cmとd: 250 cmでは水面反射の影響を受けているものの、何らかの姿であることが判別できる。

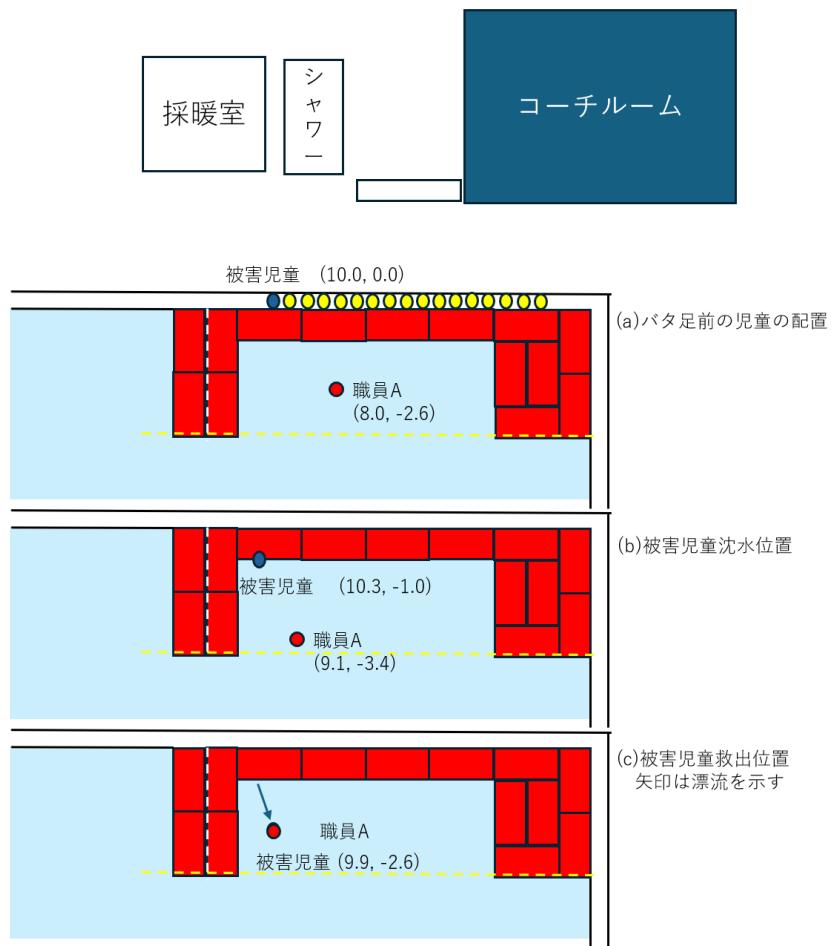
図17 平面位置解析

図 1 7(a)では全員でバタ足を始める前の児童らの位置と職員 A の位置を示す。被害児童の座標は(10.0, 0.0)で、職員 A の座標は(8.0, -2.6)だった。直線距離にして 3.3 m 離れていた。

児童はプール中央に向かって 4 人分の空白、端に向かって 3 人分の空白を作るようにして一列に並んでいた。被害児童は職員 A から見て左手の一番端に位置していた。正面の水深調整台は 1 m で切れていた。一方、右手の 3 人の正面の水深調整台は 4 m 埋められていた。

図 1 7(b)では被害児童が水没した瞬間の位置と職員 A の位置を示す。被害児童の座標は(10.3, -1.0)で、職員 A の座標は(9.1, -3.4)だった。直線距離にして 2.7 m 離れていた。

図 1 7(c)では被害児童を職員 A が救出した位置を示す。被害児童の座標は(9.9, -2.6)だった。
